## I/FC-029/012 - Puente sobre el río Palmones en Algeciras. Vista del puente en construcción

Id: I/FC-029/012

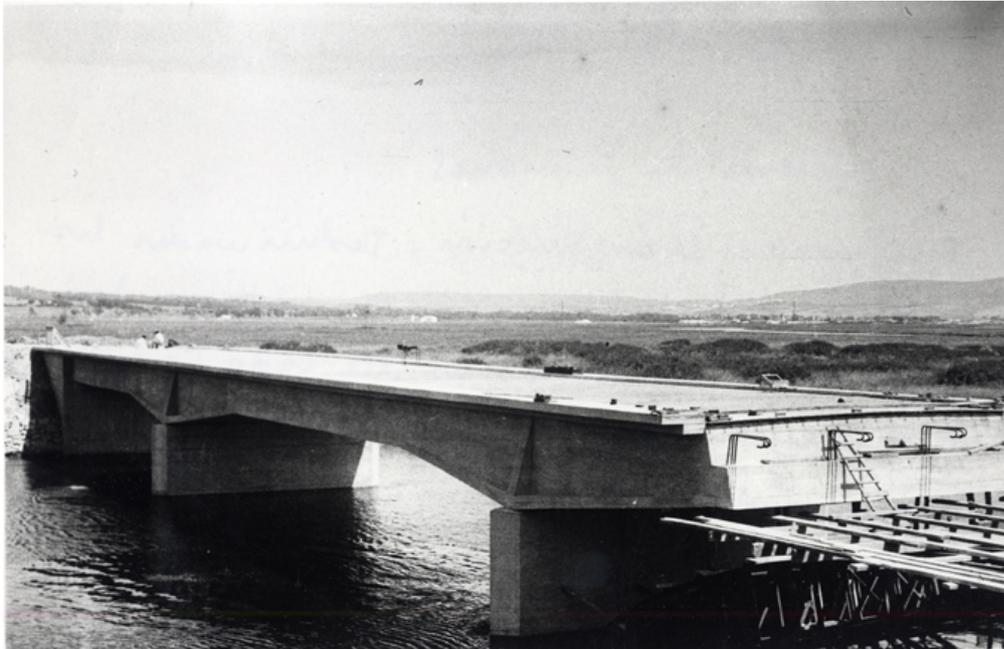
Vista del puente en construcción

Anotación manuscrita al dorso (a pluma): "Puente de Palmones Fase primera de construcción: Terminados los dos tramos laterales lado Málaga se llevan las cimbras a sus simétricos del lado Cádiz. Al mismo tiempo se prepara el encofrado del tramo central"
